# CONSERVAÇÃO DA AUTENTICIDADE EM CENTROS HISTÓRICOS: UM ESTUDO SOBRE O POLO ALFÂNDEGA NO RECIFE

**TEXTO PARA DISCUSSÃO V. 48**

SÉRIE 2 - GESTÃO DE RESTAURO

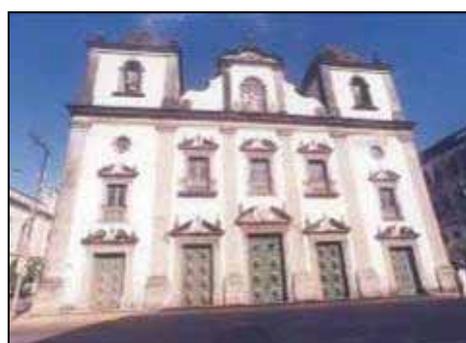
Figura 5 - Frontispício da Igreja da Madre de Deus (Acervo L'Amour e Campelo, 2003).

O frontispício da igreja apresenta duas pilastras centrais, além dos quatro cunhais das torres, arrematados por uma cornija horizontal, a partir da qual se erguem as torres sineiras e o frontão com o nicho do Padroeiro entre pilastras, encimado por uma cruz entre pináculos. As torres têm janelas sineiras em arco pleno e coroamento em cúpula. Dois óculos em forma de estrela em ambas as torres completam a composição.<sup>13</sup>

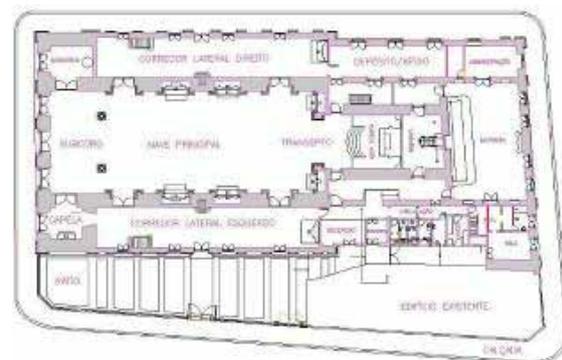
Figura 6 - Planta baixa da Igreja da Madre de Deus (Acervo L'Amour e Campelo, 2003).

A igreja possui ampla nave, com dois corredores laterais e seis capelas internas. O interior da nave apresenta púlpito e tribunas, em dois níveis, em ornato rococó. A capela-mor, ornamentada na primeira metade do século XVIII, possui teto, retábulo e paredes decoradas por talhas em estilo barroco nacional português.<sup>14</sup> No interior, encontram-se obras-primas dos maiores artistas pernambucanos da época, como a imagem do Senhor Bom Jesus dos Passos, do santeiro pernambucano Antônio Splanger Aranha, e painéis do pintor Sebastião Canuto da Silva Tavares, além do grande forro da sacristia adornado por anjos.<sup>15</sup>

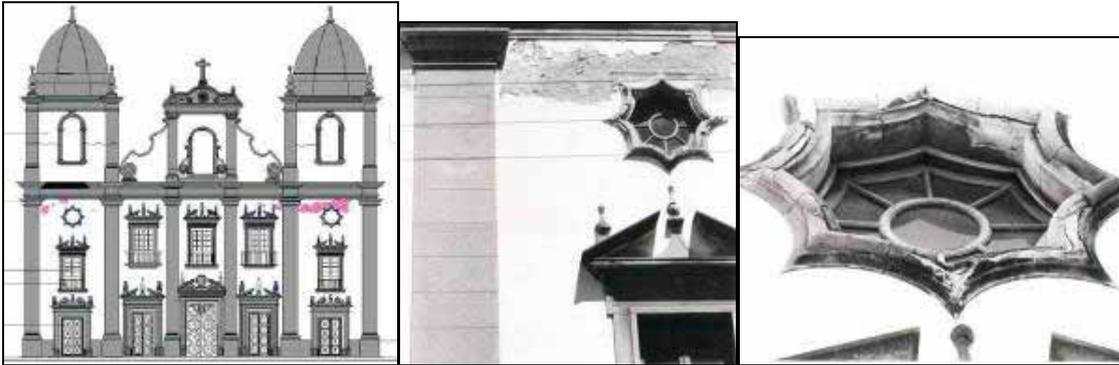
Figura 8 - Levantamento do estado da fachada principal (Acervo L'Amour e Campelo, 2003).

Figura 9 e 10 - Imagens das partes deterioradas da fachada e detalhe do óculo (Acervo L'Amour e Campelo, 2003).

A análise dos arquitetos Ronaldo L'Amour e Felipe Campelo, encarregados da intervenção em questão que teve início em 2003, provê um minucioso quadro do **estado de conservação**.<sup>19</sup> Segundo o diagnóstico, a fachada principal possuía trechos de reboco estragado ou destruído e molduras dos dois óculos parcialmente destruídas. Eram visíveis também a deterioração da parte inferior de todas as portas do acesso

principal e a deterioração dos gradis em ferro fundido das portas-janelas atacados pela ferrugem.

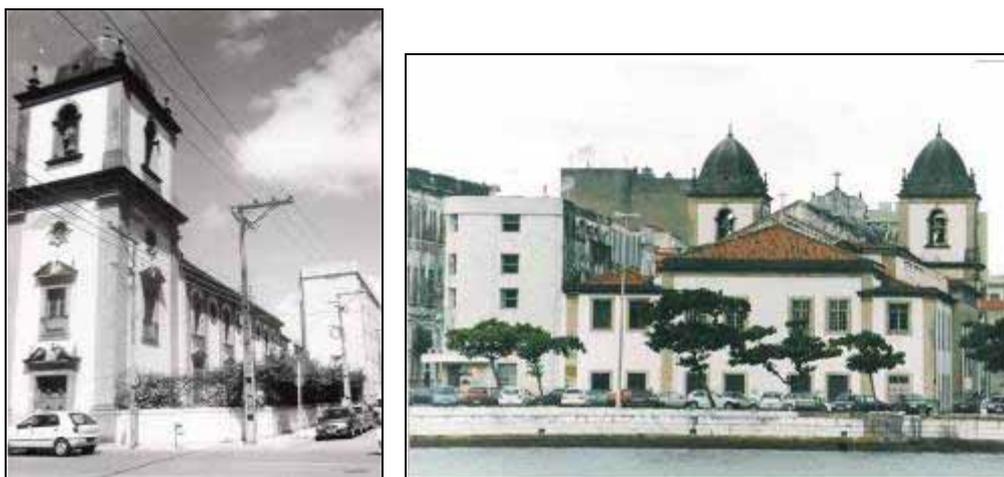
Figura 15 – Foto da alvenaria e gradil na fachada norte da igreja (Acervo L'Amour e Campelo, 2003).

Figura 16 – Foto da relação entre o edifício anexo (esquerda) e a igreja (Acervo L'Amour e Campelo, 2003).

**Resultados:** No projeto de intervenção, o desenho da planta da igreja não foi modificado. Nem o gradil sobre alvenaria, nem o edifício anexo foram derrubados, como chegou a ser aventado pelos arquitetos. Nesse caso, o edifício anexo faz parte de um entorno em que todos são legítimos e testemunhos históricos. A leitura completa desse conjunto de edifícios constitui uma imagem referencial para a paisagem da cidade. Desse modo, permaneceu o valor paisagístico da vista panorâmica do Polo Alfândega a partir do rio.

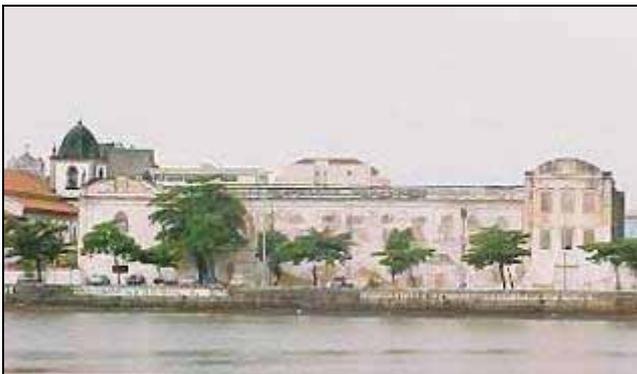
Figura 19 – Fotografia do estado do edifício antes da intervenção (Acervo pessoal Luciana Menezes, 2001).

De maneira geral, o prédio apresentava um razoável **estado de conservação**, apesar das descaracterizações em função dos diversos usos. As aberturas, vãos de portas, janelas e arcadas estavam em bom estado, embora partes delas tenham sido modificadas, arrancadas, ou simplesmente entaipadas. A presença de aparelhos de ar-condicionado em muito interferia na leitura do edifício.

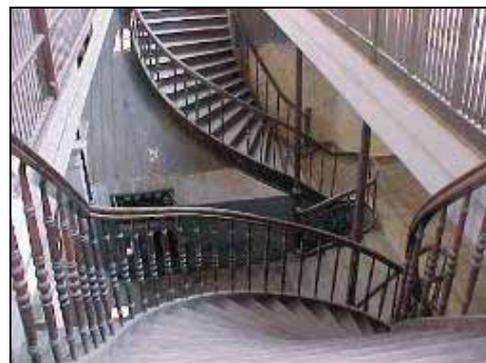
Figura 20 – Fotografia do escada principal em três lances (Acervo pessoal Luciana Menezes, 2001).

A cobertura original do edifício em telhas do tipo colonial apresentava trechos com cobertura em telhas de cimento amianto. Além disso, as peças de madeira encontravam-se atingidas pelos cupins. Os pisos mais antigos do edifício ainda se apresentavam em bom estado de conservação: mosaicos, soalhos de madeira e de pedra, falso mármore de lioz, mas existiam muitos trechos de piso em cimentado recente e de má execução. A escada principal, localizada no eixo da ala voltada para a rua da Alfândega, provavelmente executada um pouco antes de 1932, em madeira e desenvolvida em três lances, estava bem conservada.

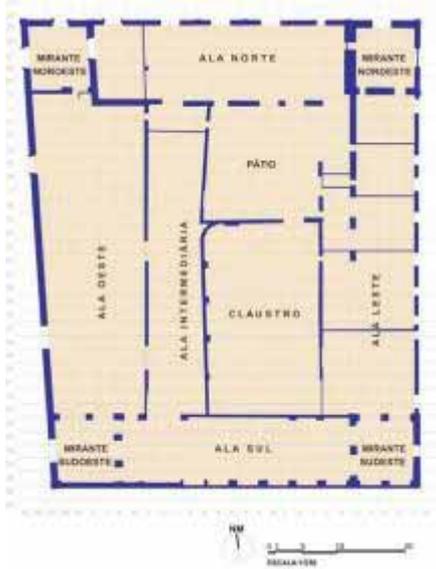
Figura 21 – Planta do pavimento térreo do edifício com área das pesquisas (In: SIMIS, 2005).

Na planta apresentada a seguir, feita após a pesquisa arqueológica e a prospecção arquitetônica, constatou-se que no térreo do edifício foram criadas salas para atender às necessidades de escritórios. Para tal, arcadas foram entaipadas e paredes de construção mais recentes interceptaram antigos vãos. Quando o prédio serviu para guardar sacas de açúcar e foi necessário maior espaço em altura, não se hesitou em demolir os pavimentos superiores e entaipar inúmeros vãos.

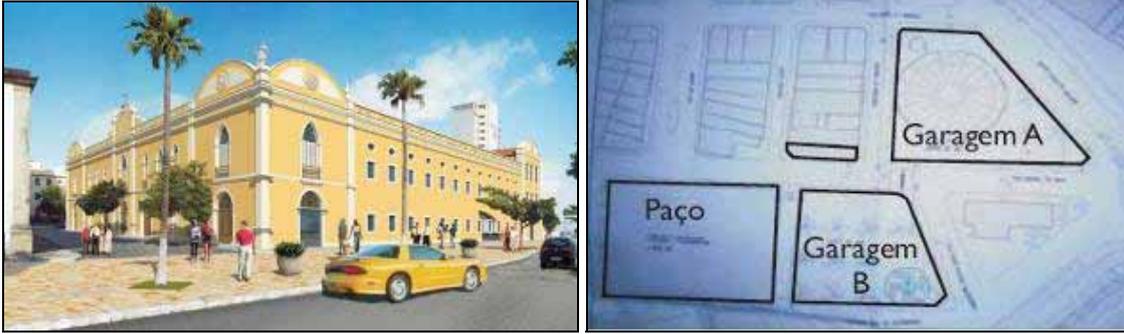
Figura 22 – Perspectiva virtual da intervenção do Paço Alfândega (*In*: Folder publicitários, 2001).

Figura 23 – Foto da planta de situação do Paço, edifícios-garagem e central de ar (*In*: TRINDADE, 2007).

O projeto de **intervenção** do *Shopping* Paço Alfândega é uma obra de iniciativa privada sob a responsabilidade da Alfândega Empreendimentos e Participações Ltda. Fazem parte do *Shopping*, projeto do arquiteto Carlos Fernando Pontual, dois edifícios-garagem, projeto do arquiteto Paulo Mendes da Rocha e uma central de ar-condicionado.

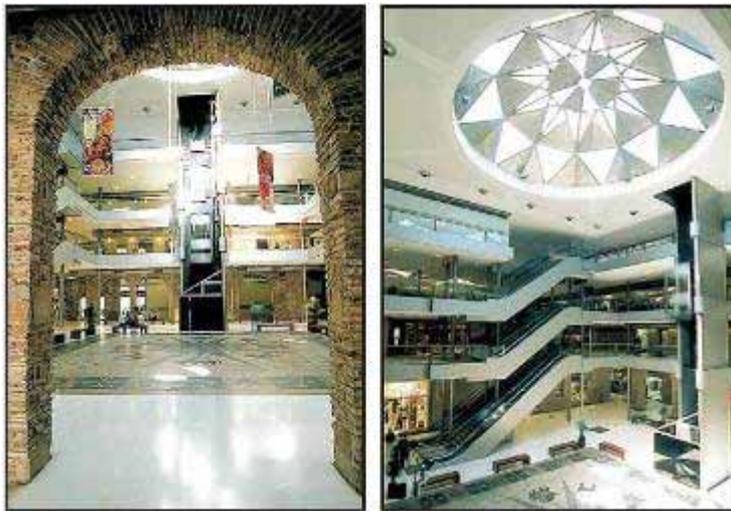
Figura 24 e 25 – Fotos do elevador panorâmico e composição com as escadas (*In*: SERAPIÃO, 2004).

O partido de arquitetura foi definido pelo contraste dos elementos antigos com o atual. As novas intervenções estão aparentes, inclusive o próprio mecanismo de funcionamento de novos equipamentos, como é o caso do elevador panorâmico inserido num grande vazio iluminado por uma moderna cúpula.<sup>29</sup> Por se tratar de uma construção histórica, o projeto seguiu rigorosa observação do IPHAN e foi alvo de uma série de exigências e restrições.

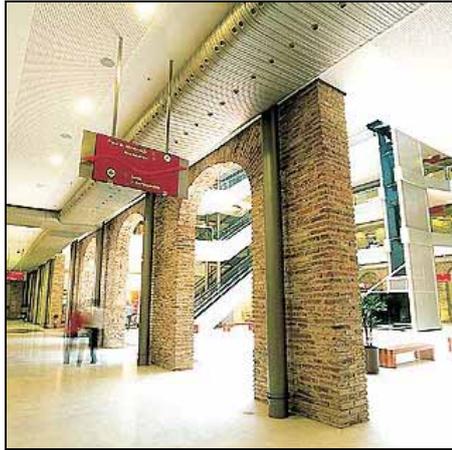
Figura 26 – Foto das paredes desnudadas do Paço Alfândega (In: SERAPIÃO, 2004).

Prospecções arqueológicas e arquitetônicas permitiram descobrir elementos das diversas etapas de existência da edificação. Elas ajudaram a definir quais intervenções eram necessárias para a implantação do Paço Alfândega, de modo a não modificar a estrutura do prédio. Como resultado, paredes originais desnudadas pontuam o interior com trechos de alvenaria (de tijolos ou de pedra e tijolos) e revelam elementos do passado e da técnica construtiva.<sup>30</sup> Também na fachada sul ainda se notam as cercaduras de pedra dos antigos vãos dos dormitórios dos padres. Da antiga alfândega, ainda se podem identificar as arcadas da fachada voltadas para a lateral da Igreja da Madre de Deus.<sup>31</sup>

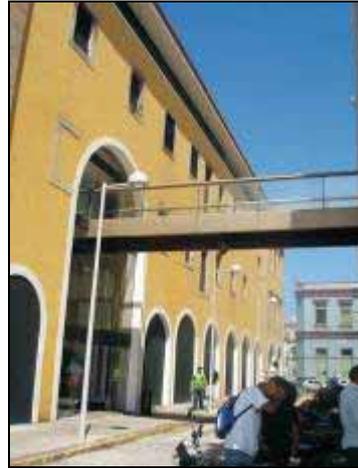
Figura 27 – Fachada sul com cercaduras de pedra dos antigos vãos dos dormitórios dos padres (Diana Zárate, 2007).

Como o volume ocupa uma quadra inteira, foram propostas quatro entradas, uma em cada fachada. Os acessos no leste e no oeste rasgam a antiga alvenaria com um desenho “inusitado, uma caligrafia nova”, segundo o arquiteto Carlos Fernando Pontual.<sup>32</sup> Nas outras fachadas, manteve-se aparente o ritmo das janelas das antigas celas do convento.

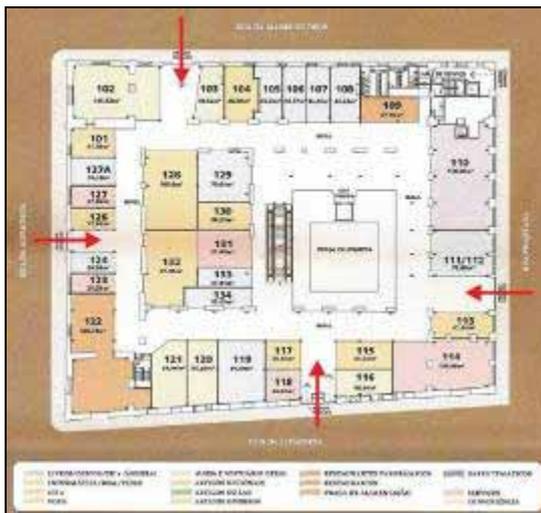
Figura 28 – Planta-baixa do primeiro piso do Paço Alfândega (Folder publicitário, 2001).

O Paço possui 116 lojas distribuídas em quatro pisos. Os três primeiros são ocupados pelas unidades de comércio, com núcleo de serviços na porção sudeste do volume. O quarto piso, por sua vez, possui cobertura plana situada entre dois elementos preexistentes mais altos e lineares, que ladeiam as porções norte e sul. A cúpula, que ilumina o vazio central, faz parte dessa cobertura. Nesse piso, estão três restaurantes e uma galeria de arte, circundados por um terraço de onde se pode visualizar o rio a oeste, e o mar a leste.<sup>33</sup>

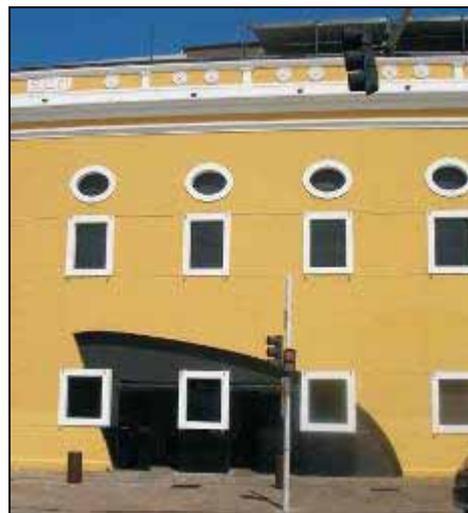
Figura 29 – Fachada oeste com detalhe para o desenho do acesso (Diana Zárate, 2007).

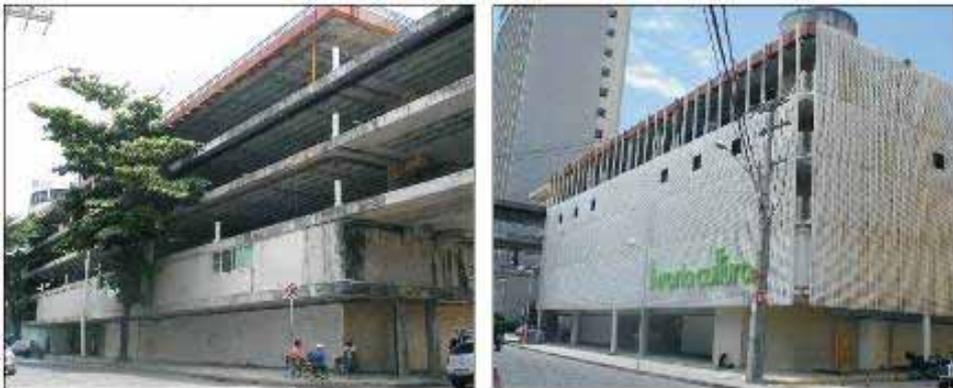
O programa do edifício-garagem compreende dois blocos com quatro pavimentos cada um. Nos pavimentos térreos dos dois blocos, estão as atividades culturais, como auditório, sala de exposições e livraria (Livraria Cultura, bloco B); no último piso (cobertura), salão de festas, e nos andares intermediários, os estacionamentos de veículos. Juntos, os blocos A e B têm capacidade para 1.200 vagas simultâneas e cobertas, que garantem uma disponibilidade de grande fluxo, conforto e segurança ao público.

Figura 32 e 33 – Edifícios-garagens A e B em sua situação atual (Diana Zárate, 2007).

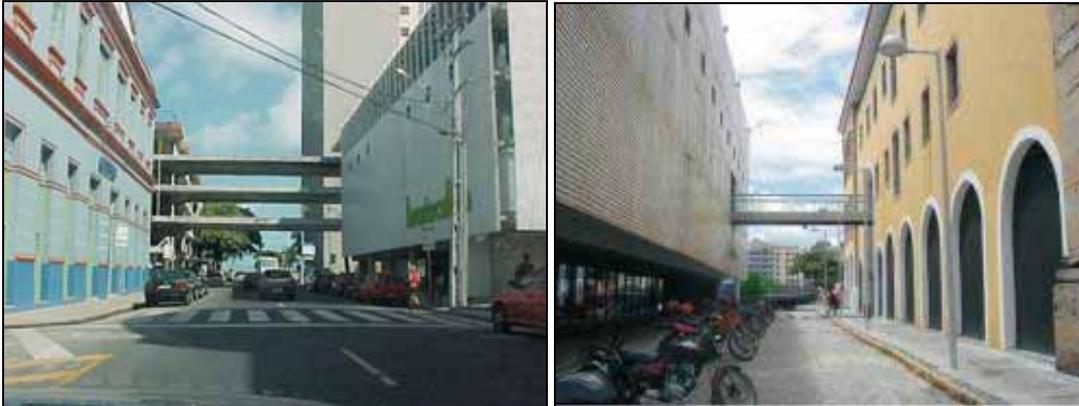
Os autores do projeto, Paulo Mendes da Rocha e o grupo MMBB, adotaram passarelas para possibilitar que nos andares de estacionamento (2º, 3º e 4º andares) os blocos se interligassem, permitindo a circulação de veículos.<sup>34</sup> As passagens caracterizam-se como vias públicas, com dimensões, cada uma, de 8.60 metros de largura por 17 metros de extensão. A altura livre das passarelas aéreas é de 5.50 metros sobre a rua da Madre de Deus, o que corresponde ao gabarito mínimo rodoviário de altura sobre as vias adotado no Brasil. As fachadas no andar térreo são em cortina de vidro transparente, recuadas dos alinhamentos dos andares superiores, enquanto as fachadas dos andares tipo são em cortina de chapa de aço perfurado, pintadas de branco e colocadas sobrepostas à estrutura de concreto.<sup>35</sup> A ligação entre o Paço

Alfândega e o edifício-garagem se dá por meio de apenas uma passarela no primeiro andar, a qual aproveita o vão de uma grande arcada construída para o acesso de locomotiva e caminhões na época em que o edifício foi depósito de açúcar.

Figura 34 e 35 – Passarelas entre os edifícios-garagem e entre o Paço e o edifício-garagem (In: TRINDADE, 2007; Diana Zárate, 2007).

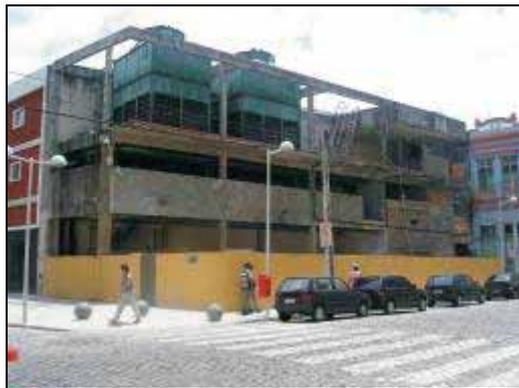
Ao lado do edifício garagem A, encontra-se a central de ar-condicionado do *Shopping*. Seu aspecto inacabado ainda causa estranheza aos usuários do local e, de acordo com o superintendente do IPHAN, Frederico Almeida, a obra é irregular. O centro de compras já foi notificado, mas a situação ainda está pendente.

Figura 36 – Central de ar-condicionado (Diana Zárate, 2007).

Os anexos do novo *shopping*, tais como a central de ar-condicionado e os edifícios-garagem causam estranheza devido à falta de harmonia com as casas antigas do lugar: a central, com suas paredes sem reboco por ser uma obra sem preocupação com a identidade histórica da cidade, e os edifícios-garagem, pela falta de acabamento

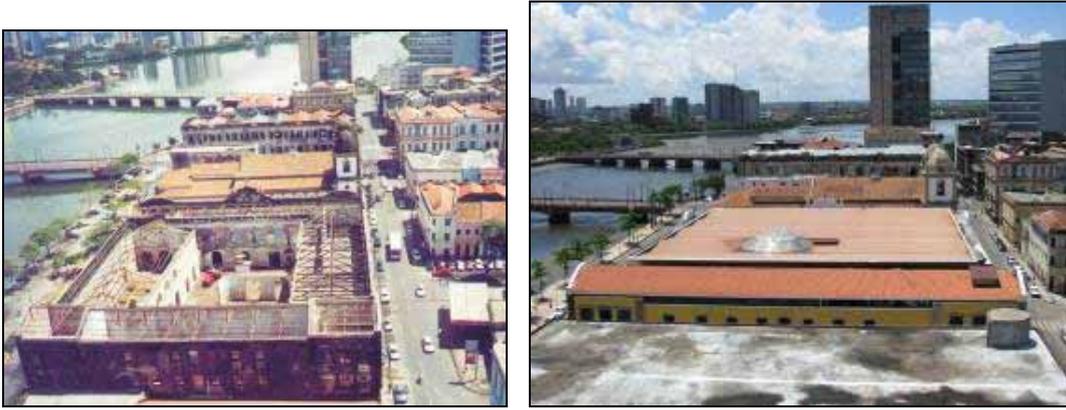
Figura 37 e 38 – Coberta e estruturação interna antes e depois da intervenção (*In*: VIEIRA, 2005; Diana Zárate, 2007).

Os materiais e técnicas construtivas tradicionais foram, em grande parte, substituídos por correspondentes contemporâneos, sendo evidente a perda de autenticidade desses segmentos. Na intervenção, tanto os novos materiais quanto os mecanismos de funcionamento dos novos equipamentos ficaram aparentes e distintos dos antigos. Isso não foi um aspecto negativo da intervenção, pois, segundo Boito, a busca da conservação de valores históricos não precisa renunciar ao uso de materiais contemporâneos, desde que eles sejam diferenciados dos originais. No entanto, questiona-se se não haveria formas mais engenhosas de intermediar o novo com o antigo. Em relação a alguns ornamentos e detalhes construtivos, notou-se certa agressão sofrida pela edificação para se adaptar à sua nova função. Pode-se observar arcos em alvenaria quebrados, partes superiores de arcos isolados por andares, detalhes decorativos destruídos, paredes em bom estado que foram completamente derrubadas e outras mantidas sem destaque dentro do *Shopping*.

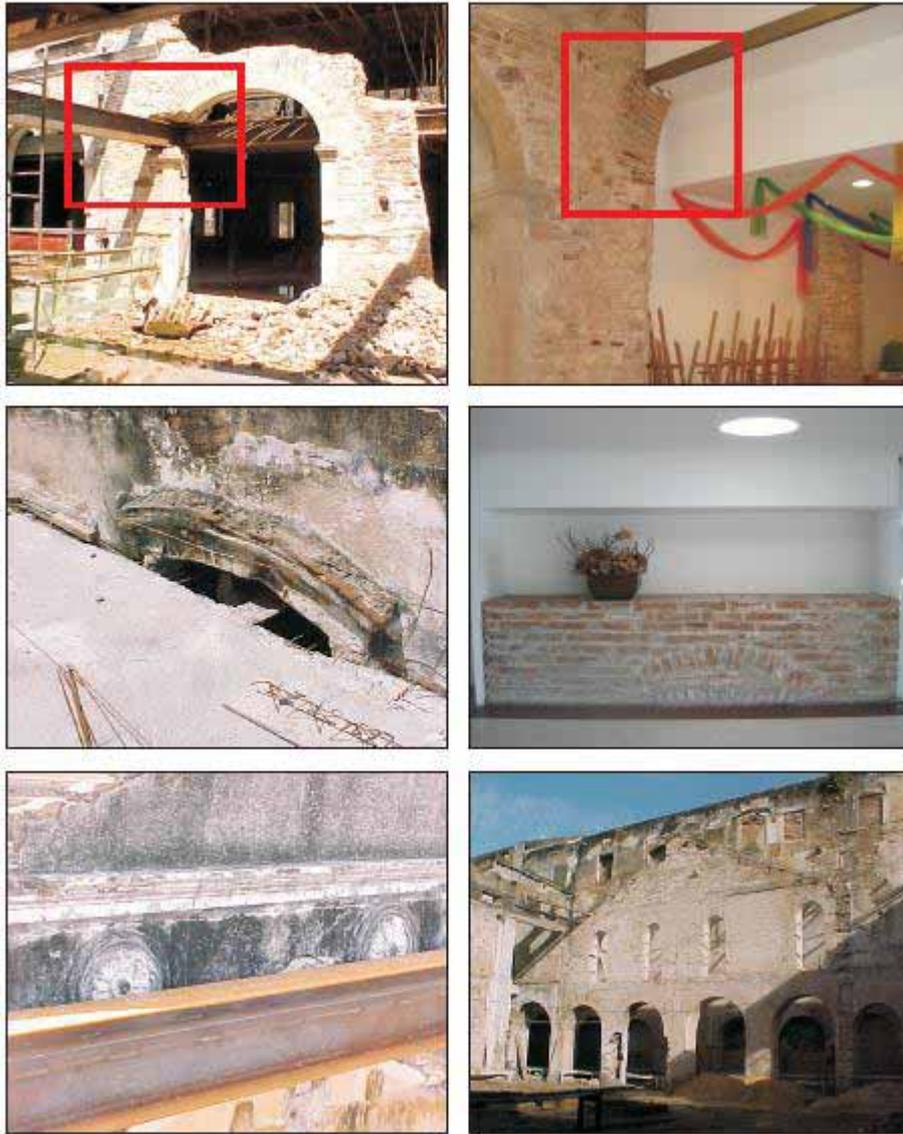
Figuras 39 a 44 – Adaptações de ornamentos e detalhes construtivos à nova função de *Shopping* (Diana Zárate, 2007).

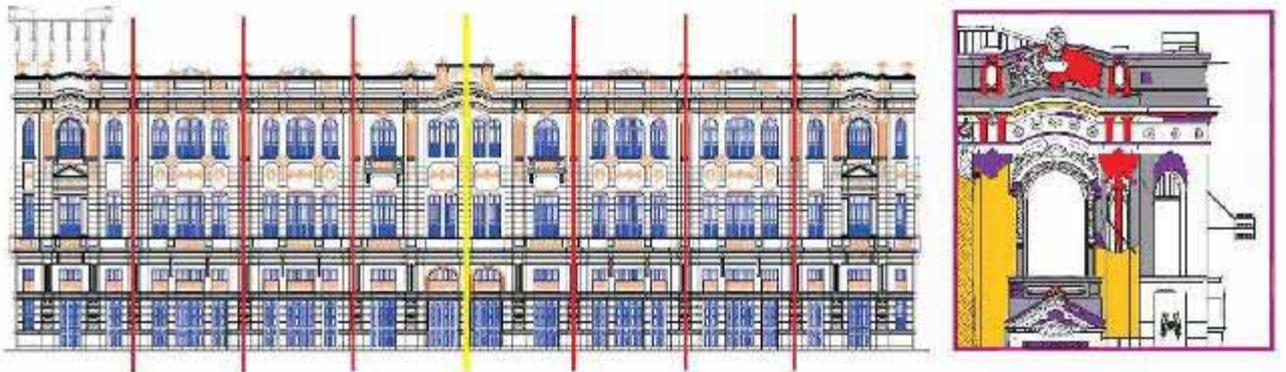
Em relação ao **estado conservação**, o estudo detalhado realizado por Passos provê um completo entendimento das patologias da fachada. Os ornatos encontravam-se perdidos por oxidação de ferragens, ação mecânica, ou desgastados por sais e sujeira. Além disso, faziam-se presentes vegetais e tubos de descida de águas pluviais, além de intervenções reparadoras mal-feitas, fissuras, fungos e bolores por toda a fachada. Em suma, a fachada encontrava-se em elevado estado de deterioração. Segundo Passos, cerca de 40% das peças estavam comprometidas e teriam de ser reconstituídas. No interior, o estado também era lamentável, pois não apresentava trechos de cobertura, praticamente não existiam mais forros, muitas paredes já estavam sem reboco, e os pisos estragados.

Figura 46 - Levantamento da fachada norte do Chanteclair (Acervo pessoal Luciana Menezes, 2001).

Figura 47 - Detalhe de um trecho do Mapa de Danos (In: PASSOS, 2001).

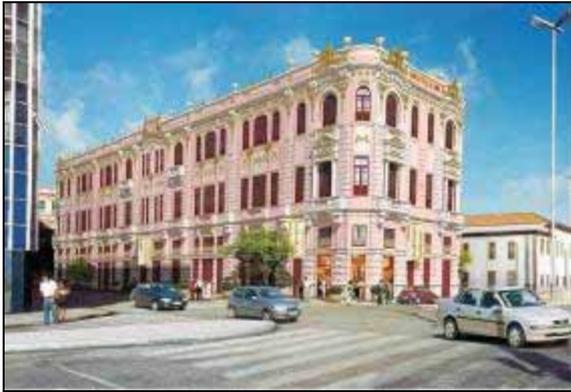
Figura 58 – Perspectiva virtual da intervenção do Conjunto *Chanteclair* (In: Folder publicitário).

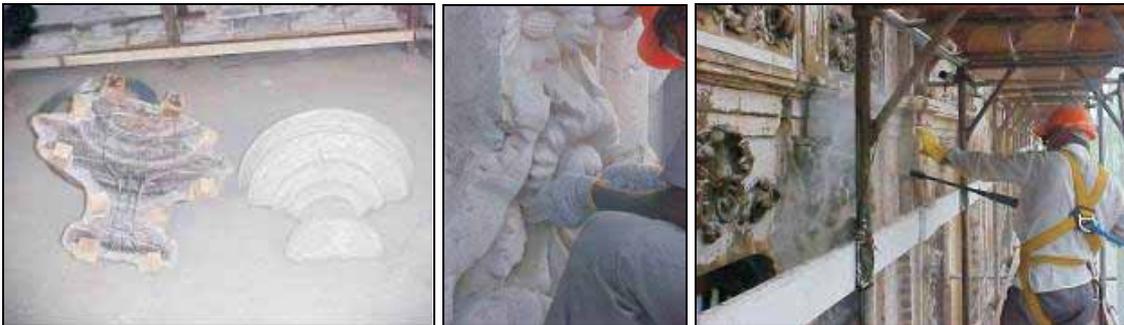
A restauração das fachadas, iniciada pela equipe de Jorge Passos, compreenderá a reconstituição de alvenarias e revestimentos, restauração dos ornatos integrados e aplicados, consolidações, impermeabilizações e pintura. Para tal, foi elaborado um mapa de intervenção e um inventário dos 733 ornatos. Os ornatos integrados serão reconstituídos com a mesma técnica original, ou seja, argamassa de reboco que, dependendo do detalhe, deverá ter enchimento em alvenaria (cornijas, cimalthas e pilastras) ou argamassa (frisos).<sup>42</sup> A fachada seria limpa, e a vegetação e elementos descaracterizadores retirados. Os primeiros serviços de restauro foram executados em 2003, porém foram paralisados no ano seguinte por falta de recursos.

Figura 49 – Forma e ornato integrado - jarrão (In: PASSOS, 2001).

Figura 50 – Ornato integrado e aplicado (In: PASSOS, 2001).

Figura 51 – Lavagem das superfícies (In: PASSOS, 2001).

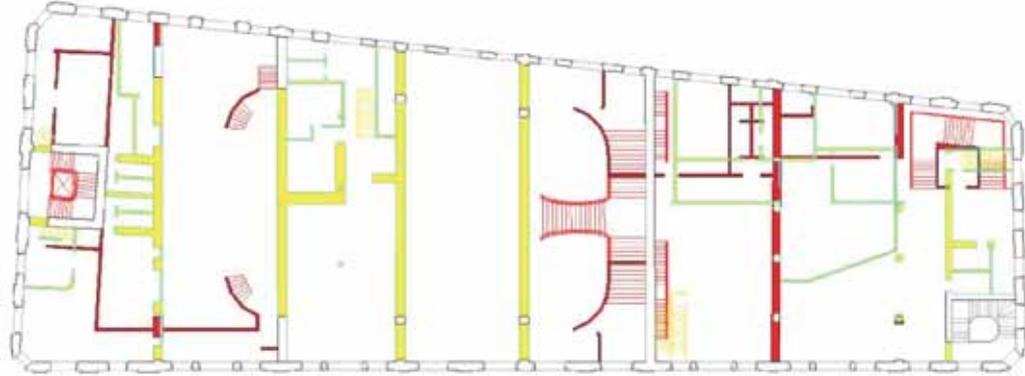
instalação de mais seis salas de cinema, com capacidades variáveis entre cem e sessenta lugares cada um, formando um complexo de oito cinemas. A antiga configuração dos imóveis será mantida, pois cada sala ocupa o espaço de um módulo, e durante todo o percurso do corredor de acesso será possível perceber nas marcações de piso e pilares a leitura desses imóveis.

Figura 52 – Planta de demolição e construção do pavimento térreo. Em amarelo (demolição), as paredes divisórias do imóvel e em vermelho (construção), as paredes acrescidas (Acervo pessoal Luciana Menezes, 2001).

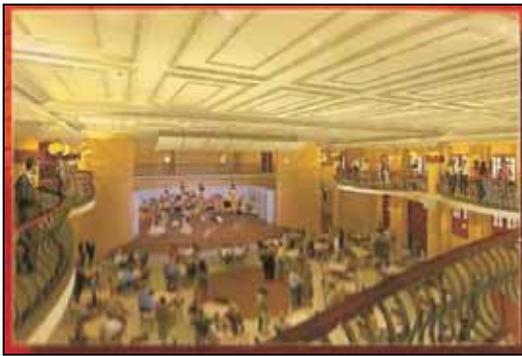
Figura 53 – Perspectiva virtual do Café-Concerto (*In*: Folder publicitário).
